RUA PERNAMBUCO - RECONSTRUÇÃO

OBRA: INFRAESTRUTURA URBANA - RESTAURAÇÃO FUNCIONAL DO PAVIMENTO EM DIVERSAS RUAS NO MUNICÍPIO DE SIDROLÂNDIA/MS

TÍTULO: PROJETO EXECUTIVO RESTAURAÇÃO FUNCIONAL DO PAVIMENTO PLANTA GERAL

FOLHA: 10/54

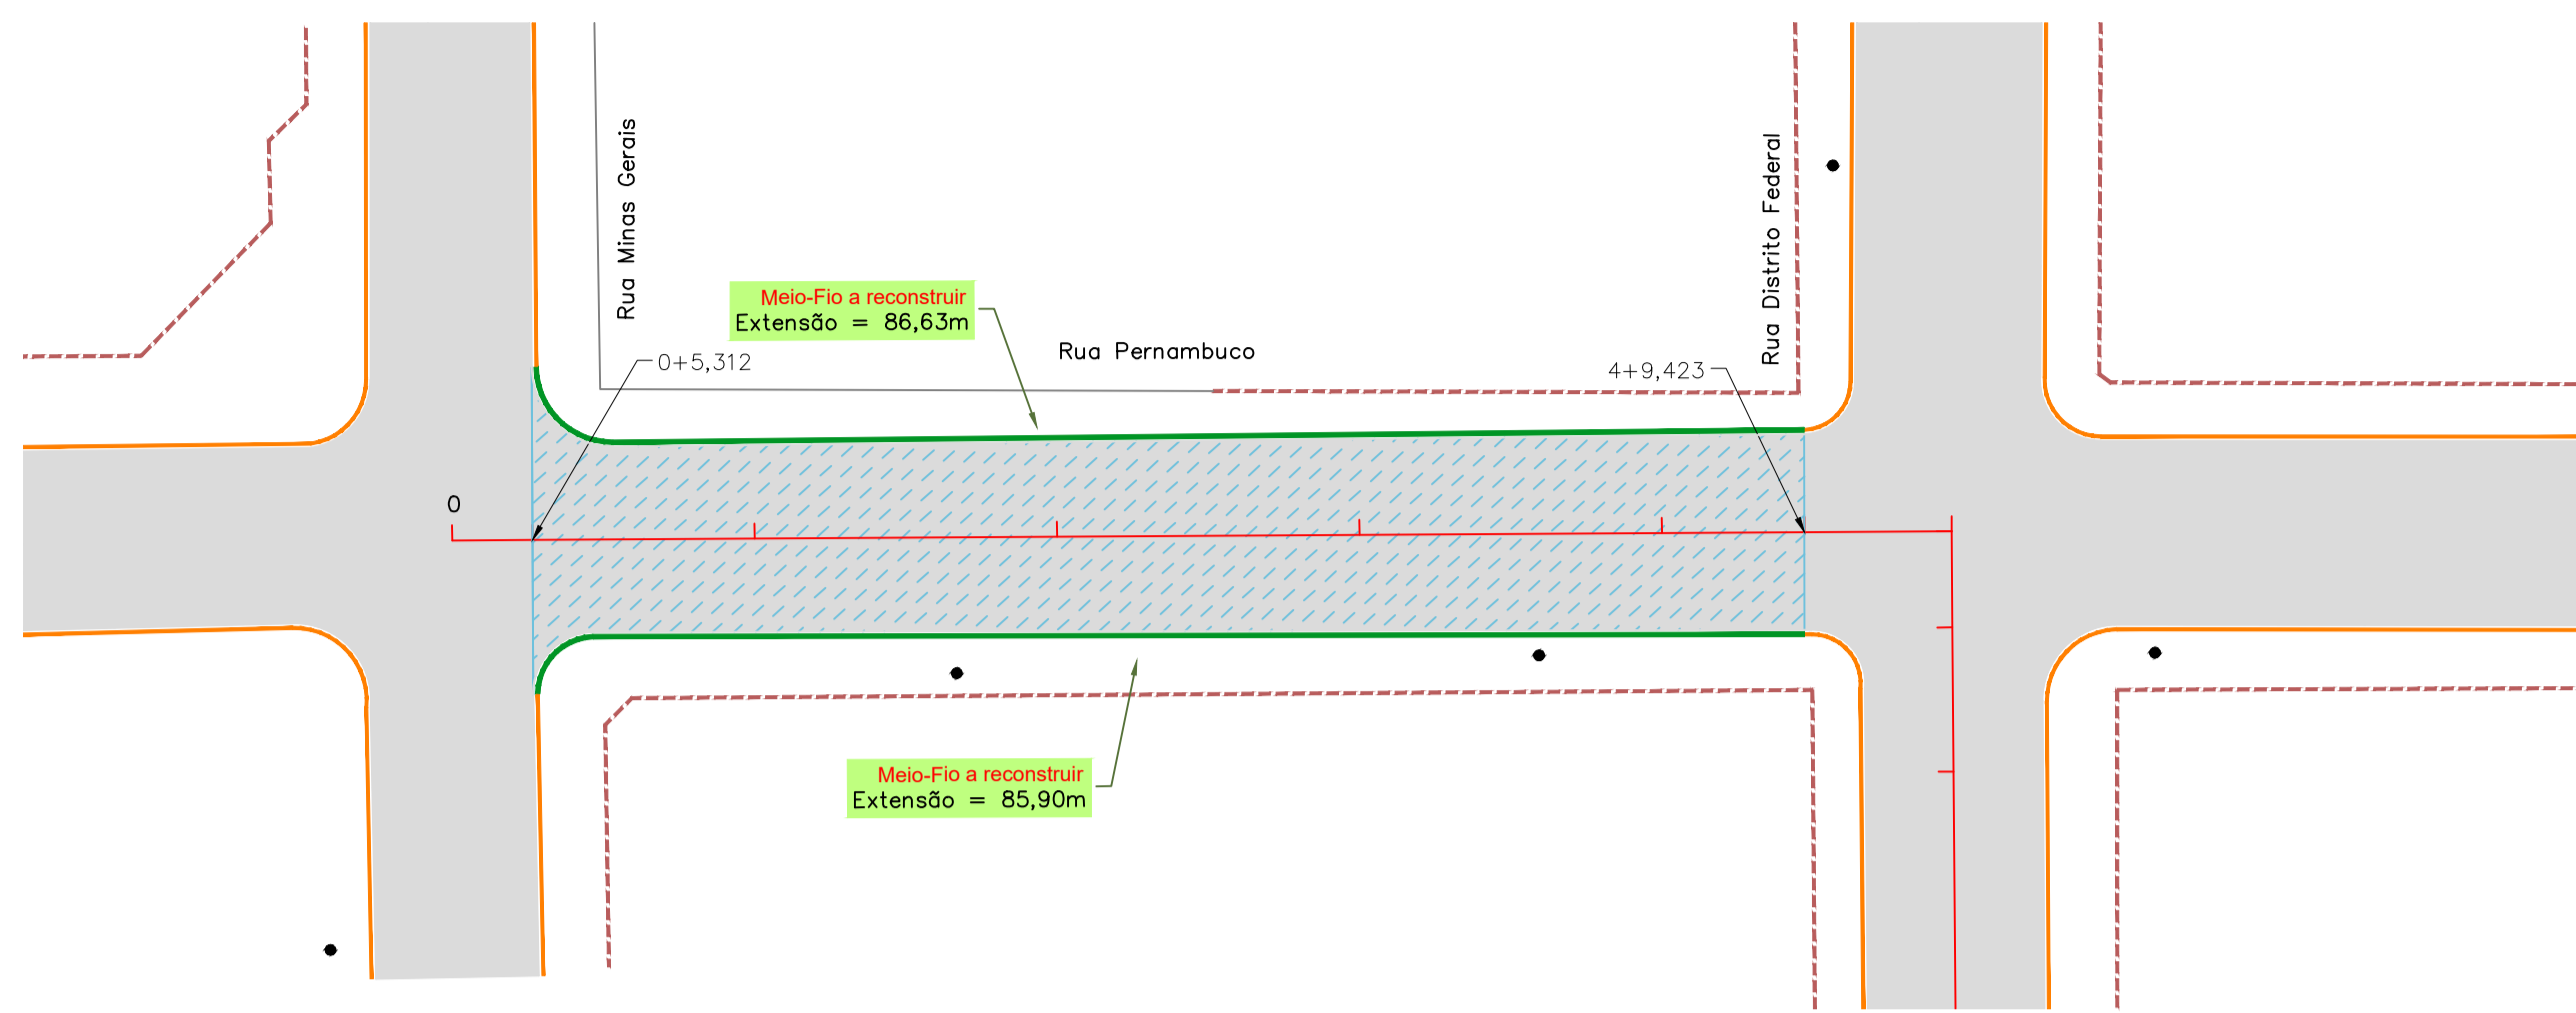
RESTAURAÇÃO DO PAVIMENTO ASFÁLTICO Rua Pernambuco (Trecho - Rua Minas Gerais até Rua Distrito Federal)					
MEIO-FIO A RECONSTRUIR - m	RECONSTRUÇÃO DO PAVIMENTO (REMOÇÃO)				
	RECOMPOSIÇÃO DA BASE				
172,53	ESTACAS	Área (m²)	Espessura (cm)	Volume (m³)	
	0+5,312 a 4+9,423	1.066,33	21,0	223,93	
TOTAL GERAL	RECOMPOSIÇÃO DO REVESTIMENTO				
	ESTACAS	Área (m²)	Espessura (cm)	Volume (m³)	
172,53	0+5,312 a 4+9,423	1.066,33	3,0	31,99

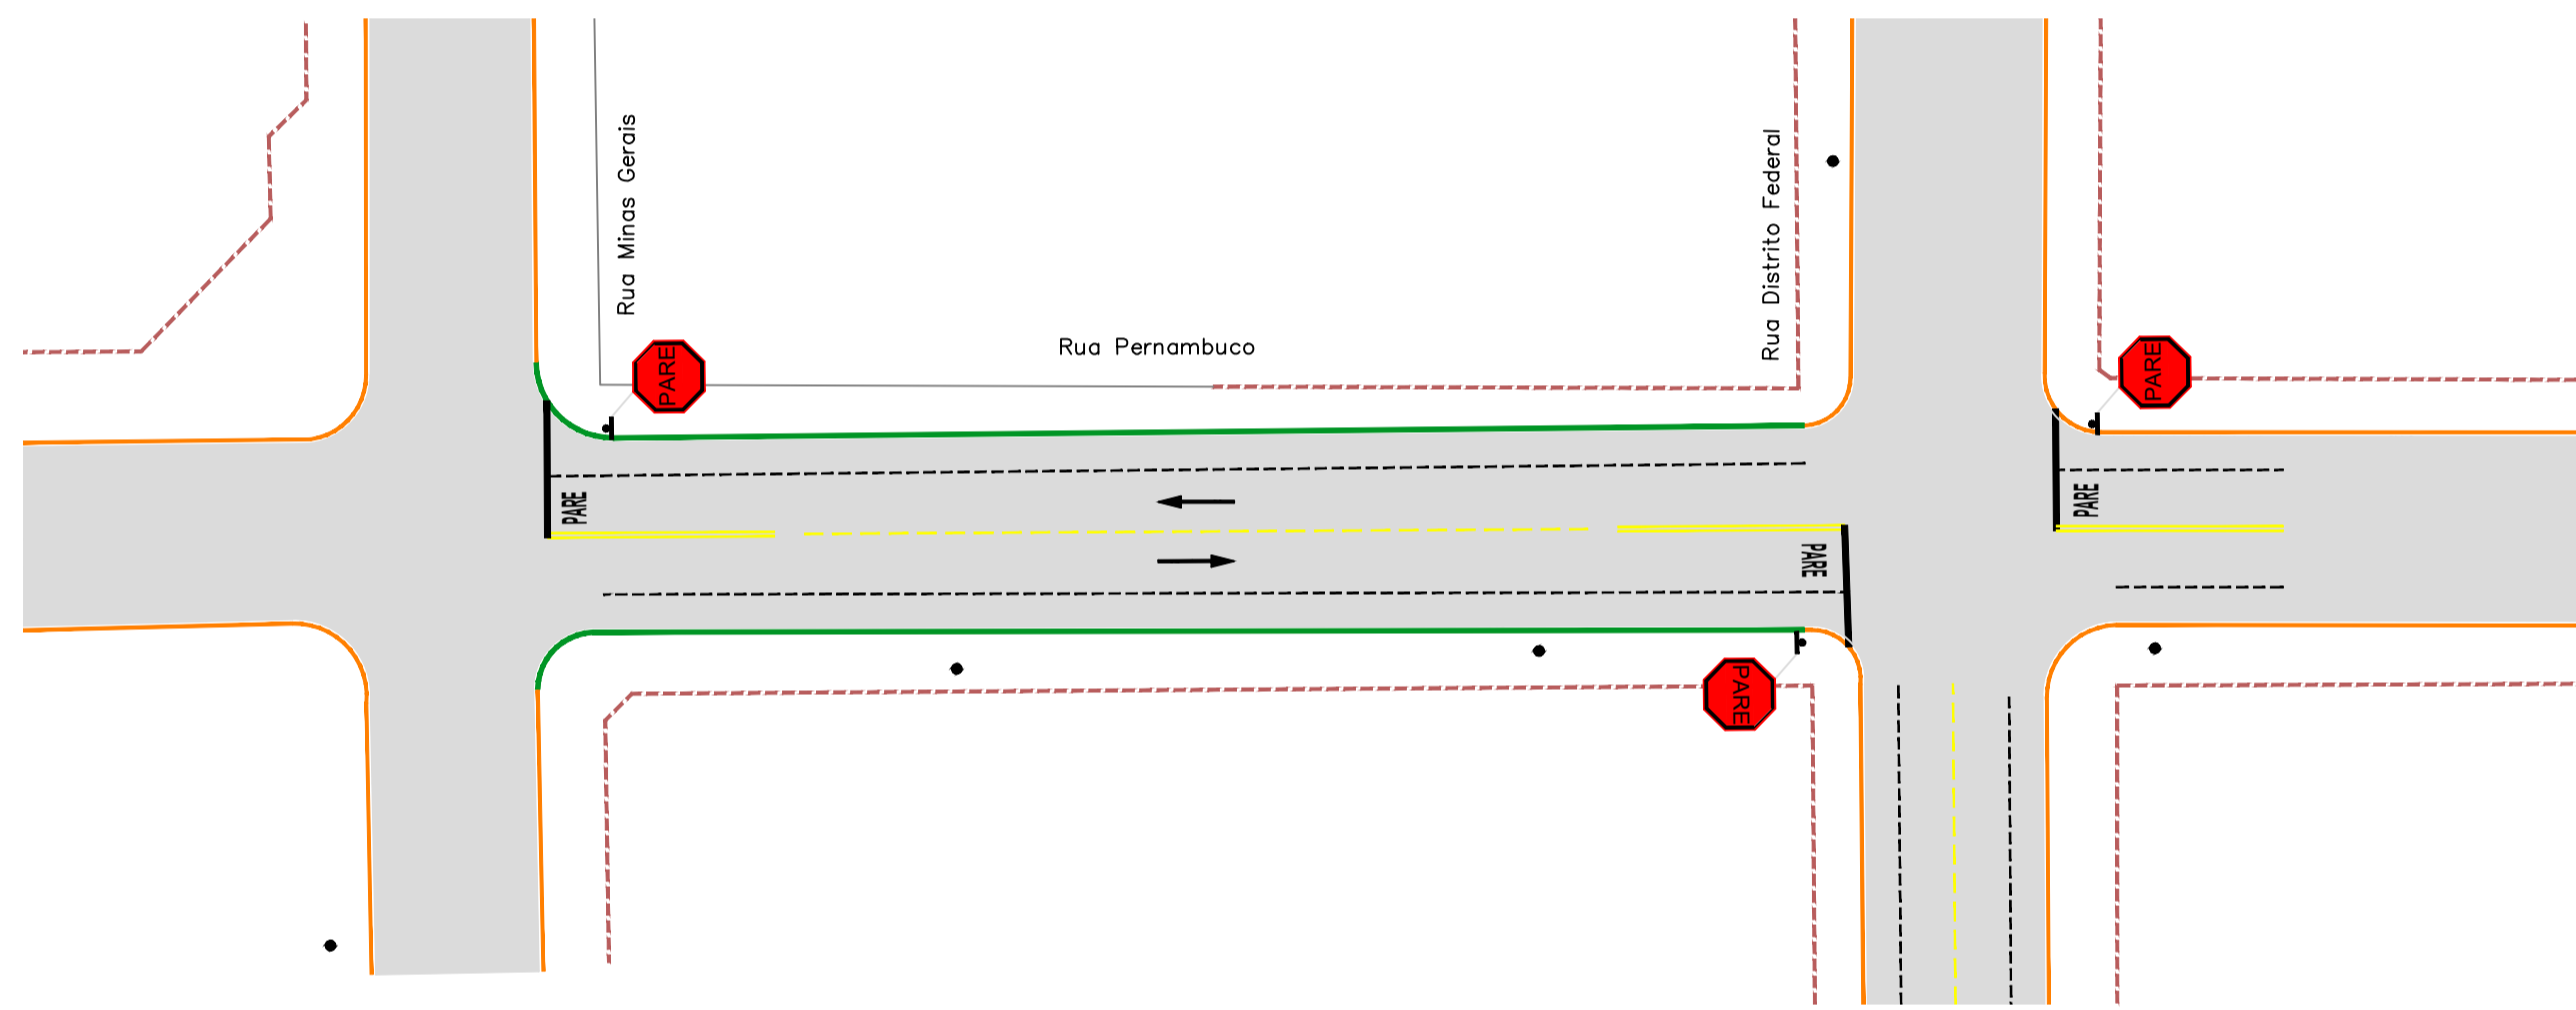
RUA PERNAMBUCO - PROJETO DE SINALIZAÇÃO

PLANTILHA DE QUANTIDADES DE SERVIÇOS DE SINALIZAÇÃO VIÁRIA - PROJETO DE ENGENHARIA	VIAS		TOTAL
	PLACAS DE SINALIZAÇÃO VERTICAL - PELÍCULA TIPO LA (GTGT)	Área da placa (m²)	0,28 m²
Placa obrigatória (B-1)		PARE	
TOTAL DE PLACAS (un)		3,00	
TOTAL DE POSTE (COLUNA) SIMPLES (un)		3,00	
POSTE (COLUNA) SIMPLES (un)	Largura (m)	0,10	3,00
	Faixa Contínua (m)	90,00	
	Faixa Traçada Pista (m)	14,00	
	Faixa Traçada Estacionam. (m)	96,00	
PINTURA DE SETAS E REVESTIMENTOS POR TEMPO ELASTICO POR EXTRUSÃO - ESPESURA 3,0 mm	ÁREA TOTAL DE PINTURA DE FAIXA (m²)	20,00	3,00
	Área (m²)	2,00	
	Poste (un)	PARE	
	Área (m²)	1,09 m²	
PINTURA DE SETAS E REVESTIMENTOS POR TEMPO ELASTICO POR EXTRUSÃO - ESPESURA 3,0 mm	Área (m²)	2,00	10,94
	Poste (un)	PARE	
	Área (m²)	1,09 m²	
	Seta (un)	→	
PINTURA DE SETAS E REVESTIMENTOS POR TEMPO ELASTICO POR EXTRUSÃO - ESPESURA 3,0 mm	Área (m²)	0,40	25,13
	Poste (un)	PARE	
	Área (m²)	1,09 m²	
	Seta (un)	→

01 - O PROJETO DE SINALIZAÇÃO VIÁRIA, FOI ELABORADO DE ACORDO COM OS MANUAIS DE "SINALIZAÇÃO VERTICAL DE REGULAMENTAÇÃO" VOLUME I, CONTRAVENIANTRAN, PUBLICADO POR MEIO DA RESOLUÇÃO Nº 180, DE 26 DE AGOSTO DE 2007, E DE "SINALIZAÇÃO HORIZONTAL" VOLUME II, CONTRAVENIANTRAN, PUBLICADO POR MEIO DA RESOLUÇÃO Nº 236, DE 11 DE MAIO DE 2007 E LEI Nº 9.503, DE SETEMBRO DE 1997, (CÓDIGO DE TRÁNSITO BRASILEIRO - CTB);
 02 - PARA DIMENSÕES DAS PLACAS, MARCAS, SETAS, ZEBRADOS, CADÊNCIA DAS FAIXAS, TACHAS E TACHÕES, CONSULTAR PROJETO TIPO DE SINALIZAÇÃO;
 03 - ANTES DO INÍCIO DA EXECUÇÃO DA SINALIZAÇÃO, A FISCALIZAÇÃO DEVERÁ SUBMETER, IMPRESCINDIVELMENTE, O PROJETO PARA APROVAÇÃO E APROVAÇÃO DA ÓRGÃO RESPONSÁVEL;
 04 - ESTE DOCUMENTO É DE PROPRIEDADE DA PREFEITURA MUNICIPAL DE SIDROLÂNDIA/MS E NÃO PODE SER REPRODUZIDO OU USADO PARA QUALQUER FINALIDADE DIFERENTE DAQUELA PARA A QUAL ESTÁ SENDO FORNECIDO;
 05 - DIREITOS AUTORAIS E PATRIMONIAIS RESERVADOS CONFORME: LEI 5988, ARTIGO 6º, ALÍNEA X, DE 14/12/1973; LEI 5194, ARTIGO 1º E 18º, DE 24/12/1966; RESOLUÇÃO CONFEA, Nº 260, DE 21/04/1979.
