OBRA: INFRAESTRUTURA URBANA - RESTAURAÇÃO FUNCIONAL DO PAVIMENTO EM DIVERSAS RUAS NO MUNICÍPIO DE SIDROLÂNDIA/MS

TÍTULO: PROJETO EXECUTIVO RESTAURAÇÃO FUNCIONAL DO PAVIMENTO PLANTA GERAL

FOLHA: 45/54

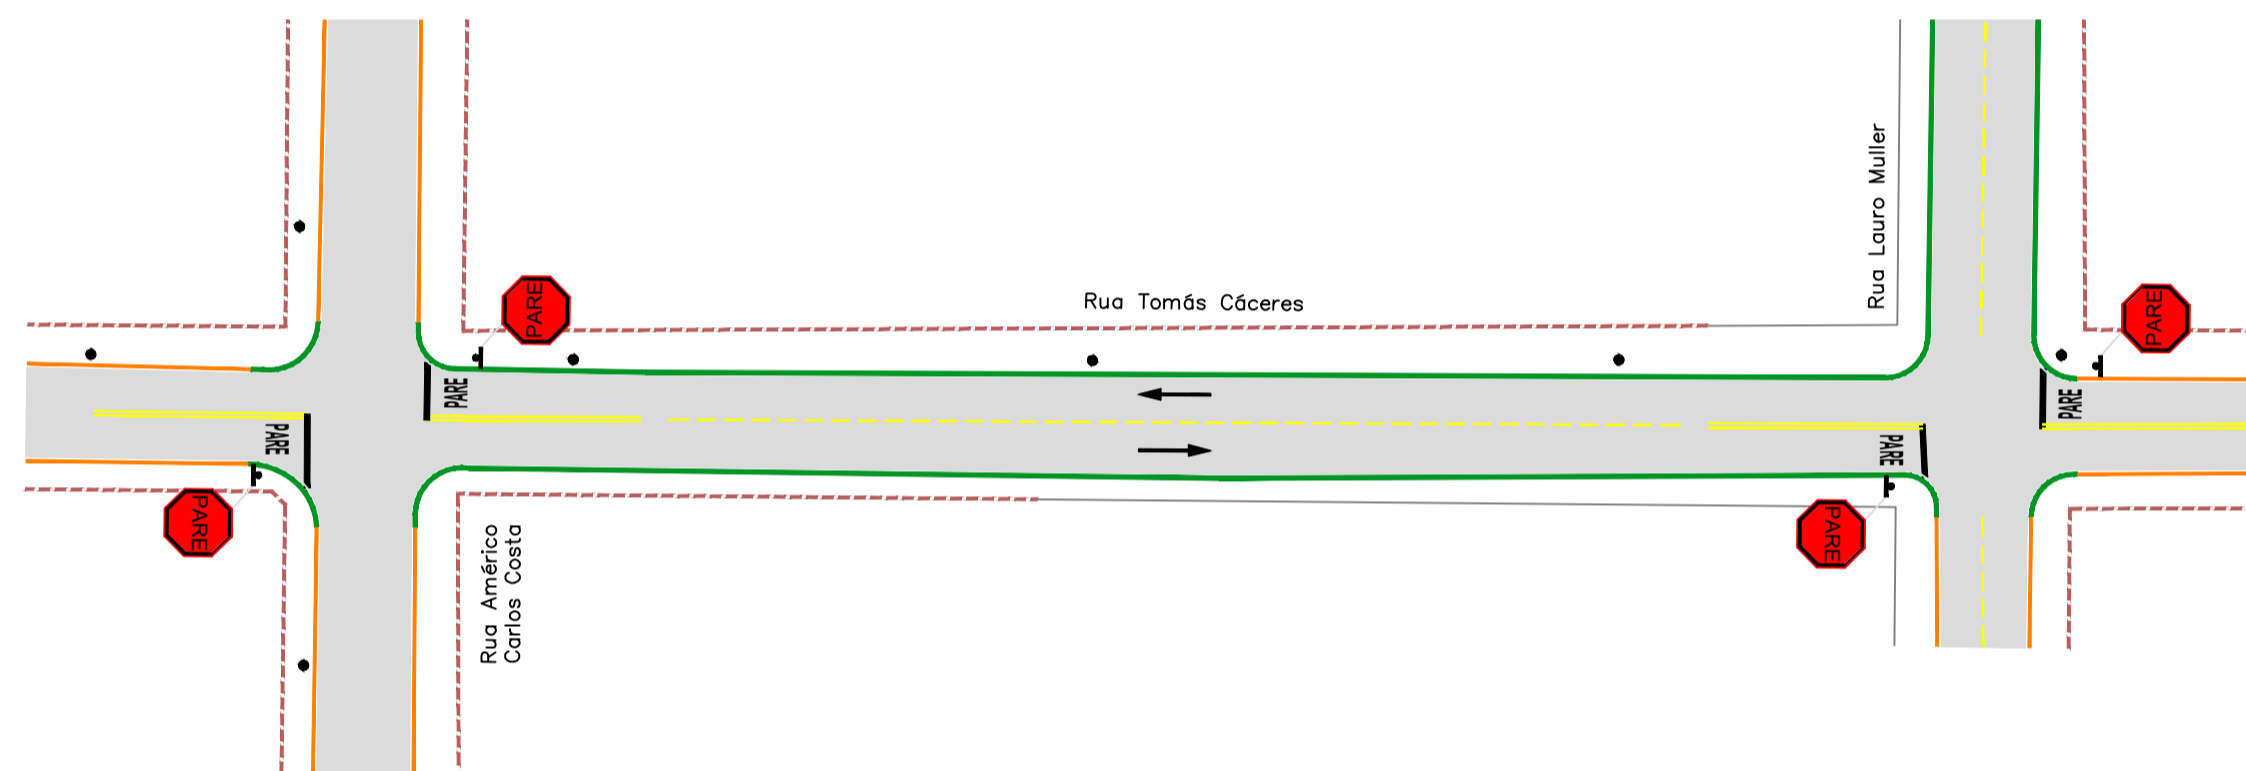
RUA TOMÁS CÁCERES - PROJETO DE SINALIZAÇÃO

01 - O PROJETO DE SINALIZAÇÃO VÁRIA, FOI ELABORADO DE ACORDO COM OS MANUAIS DE SINALIZAÇÃO VERTICAL DE REGULAMENTAÇÃO VOLUME I, CONTRANDEMATRAN, PUBLICADO POR MEIO DA RESOLUÇÃO N°180, DE 26 DE AGOSTO DE 2007, E DE SINALIZAÇÃO HORIZONTAL VOLUME IV, CONTRANDEMATRAN, PUBLICADO POR MEIO DA RESOLUÇÃO N°236, DE 11 DE MAIO DE 2007 E LEI N°9.503, DE SETEMBRO DE 1997, (CÓDIGO DE TRÂNSITO BRASILEIRO - CTB).
